## **PIAS SIS** Année : 2021

(Partage d'informations accident en service rédigé par un SIS sur la base de son analyse interne)

### **Accident de circulation lors d'une intervention à caractère non urgent**

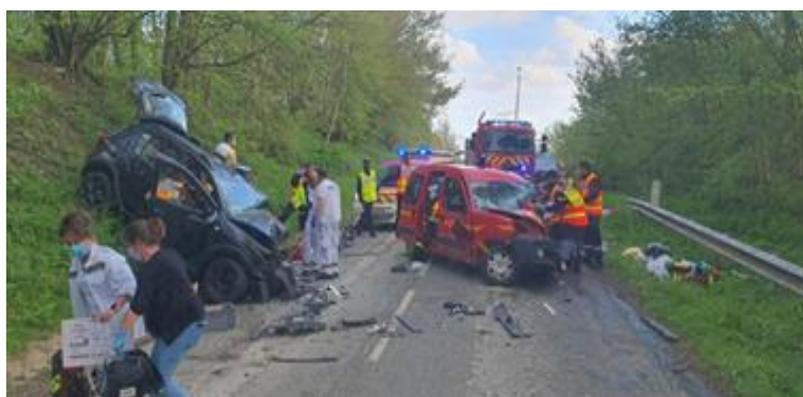
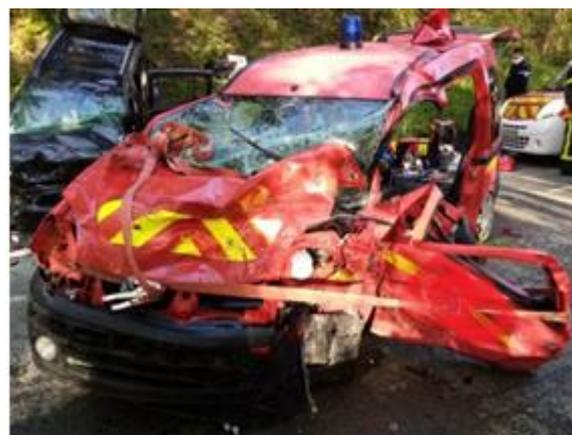
#### **Illustrations**

Le samedi X mai 2021 vers 18h30, le CODIS déclenche un photographe pour assurer une mission sur un feu d'habitation. Environ 4 kilomètres après son départ, alors que le conducteur circule à une vitesse estimée à 90 / 100 km/h, un véhicule venant en sens inverse se déporte sur la voie de circulation du VL.

Le conducteur comprend qu'il ne peut pas l'éviter en se déportant sur la droite car il y a une glissière de sécurité, il décide alors de se déporter à gauche en coupant la voie opposée, il mord l'accotement gauche, tente de reprendre le contrôle du véhicule lorsqu'il est percuté par un autre véhicule arrivant en face.

Interne au service :  
Un VL de type KANGOO de décembre 2004 classé épave.

Un véhicule venant en sens inverse se déporte sur la voie de circulation du VL .Le conducteur cherche à l'éviter et entre en collision avec un second véhicule.

Publication d'un signallement information accident rappelant les consignes de prudence lors des déplacements routiers.

Le plan de prévention des risques routiers qui était présenté lors du dernier CHSCT de l'année a été l'occasion de rappeler les enjeux, de redéfinir les objectifs et d'ajouter des items aux pistes de prévention déjà en œuvre.
