PIAS SIS

Année : 2021

TITRE – Chute d'un toit terrasse lors d'une manœuvre

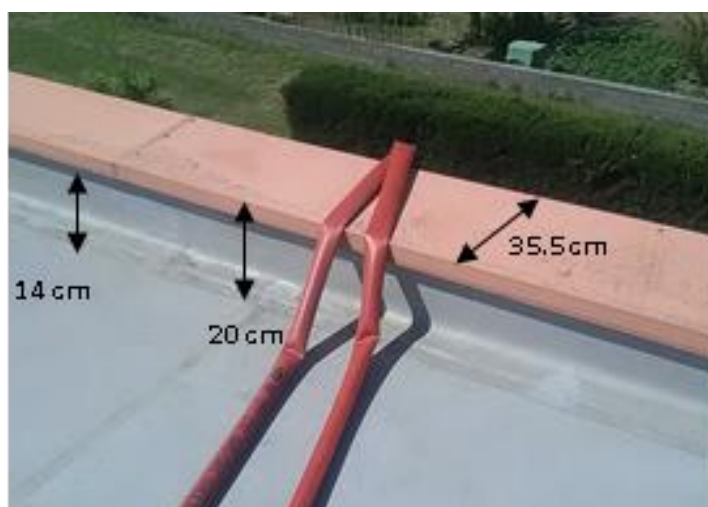
A 10h20, le samedi XX mai 2021, un SP est victime d'un accident suite à une chute de 6 m environ d'un toit terrasse. Lors de la phase de reconditionnement suite à une manœuvre INC, ce SP était chargé, de purger la LDV. Le tuyau se trouvait en travers du toit terrasse en U. Afin de faciliter la purge du tuyau, le SP a saisi le tuyau tout en se déplaçant en marche arrière pour étendre le tuyau. Il se trouvait dès lors en bordure du toit sans en avoir conscience. Il était équipé de son casque incendie et de l'ARI. Le port du casque réduisant le champ de vision de l'agent, celui-ci n'a pas vu qu'il se trouvait en bordure de toit. Lors du mouvement de recul, le pied gauche du SP a percuté la couverture du muret ce qui l'a déstabilisé. Son pied gauche a ensuite glissé, ce qui, avec le poids de l'ARI l'a fait basculer en arrière au-dessus du muret.

Analyse		
Fait(s) générateur(s) le(s) plus probable(s) Utilisation d'un toit terrasse comme aire de manœuvre sans évaluation préalable des risques et mise en place de mesures préventives. Mauvaise perception de l'environnement par le SP liée à la limitation du champ de vision du au casque.		
Facteurs	Aggravants ou défavorables	Atténuants ou favorables
Humains	Déplacement en marche arrière sur un toit terrasse	Le SP s'est rattrapé à la couverture du mur avec sa main gauche quelques instants (diminution de l'énergie cinétique)
Organisationnels	Port de la tenue de feu complète dont le casque de feu (diminution du champ visuel) et de l'ARI (charge dorsale)	Présence d'un dévidoir déplacé lors de la phase de reconditionnement sur lequel le SP est tombé (amorti)
Techniques	Nature du sol du toit terrasse (PVC et bac acier) glissante Semelles des rangers humides (auparavant exercice de protection de l'équipier) Absence de système antichute	Port de la tenue de feu (amorti)

Réaction(s) immédiate(s)
Mesure conservatoire par note de service : « <i>par mesure conservatoire, l'accès aux toitures terrasses non sécurisées est interdit dans l'attente de la mise en œuvre de mesures de protection des agents</i> » et rappels des mesures de prévention lors des formations

Mesures de prévention
<p>Mesures visant à prévenir des accidents similaires :</p> <ul style="list-style-type: none"> - Mesures destinées à assurer la sécurisation des sites de manœuvre : <ul style="list-style-type: none"> o Réaliser un inventaire des toits terrasses des CIS du département et un plan de mise en sécurité o Etablir une liste départementale des CIS ayant un toit terrasse pouvant accueillir une manœuvre en fonction de la nature du revêtement et des conditions de sécurité o Systématiser l'établissement de convention d'utilisation de lieux de manœuvre extérieurs - Mesures destinées à assurer de protection lors d'exercices <ul style="list-style-type: none"> o Etudier les moyens de protection antichute mobiles pour les manœuvres en hauteur non sécurisées o Etablir une procédure de contrôle et mise en sécurité (check-list) des lieux de manœuvre extérieurs - Mesures de communication et d'information <ul style="list-style-type: none"> o Procéder à un rappel lors des FMPA à l'attention des formateurs sur leur rôle et responsabilité dans le domaine de la sécurité <ul style="list-style-type: none"> ▪ Visant les points de vigilance des sites de manœuvre utilisés et le port des EPI adaptés aux risques encourus ▪ Leur place dans les phases de reconditionnement
