PIAS SIS Année : 2023

Chute de hauteur à travers la toiture d'un entrepôt lors d'une formation

Mots clefs : Formation – MSP Incendie – Chute à travers un toit

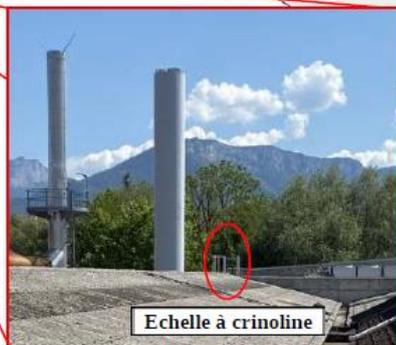
3. Point de vue au départ de la reconnaissance engagée par le chef BAT.

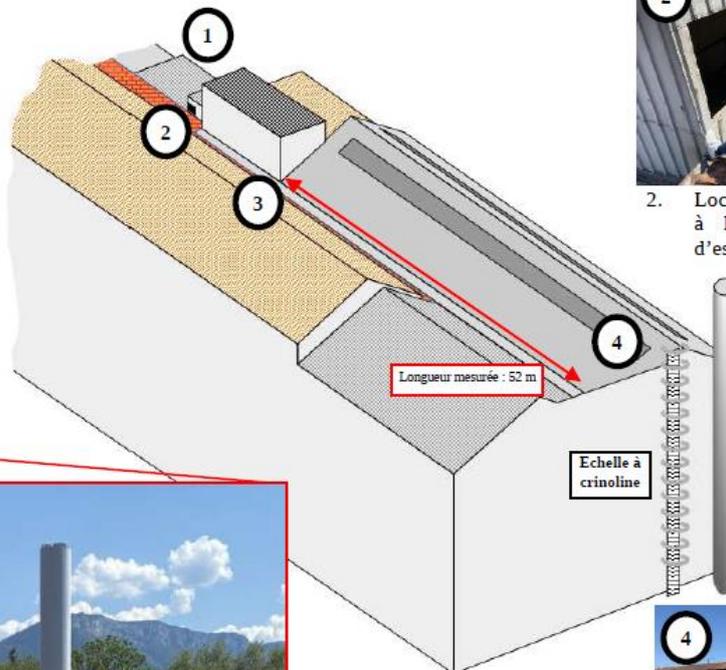
Figure 3 - Infographie du site

4. Lieu de la chute. Le contraste visuel entre des plaques est moindre en réel que sur la photo.

Rupture d'un élément translucide de toiture (plaque de polycarbonate) sous le poids d'un intervenant, lors d'un cheminement non anticipé ni maîtrisé.

Environnementaux	Site industriel désaffecté avec des matériaux de toiture multiples : tuiles, tôles, fibrociment, polycarbonate (rendu quasi-imperceptible par du lichen)	Réception sur un sol plat et sans encombrement
