PIAS IGSC / MPAE Année : 2021
Partage d'informations accident en service

Effondrement de structure lors d'un incendie

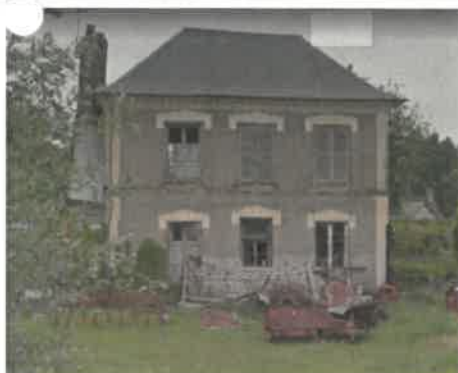
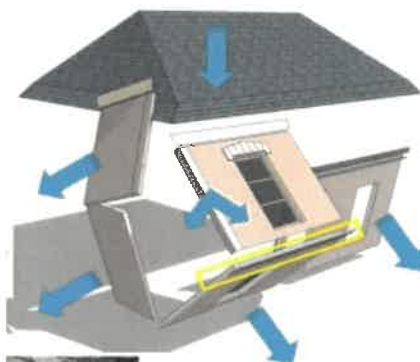
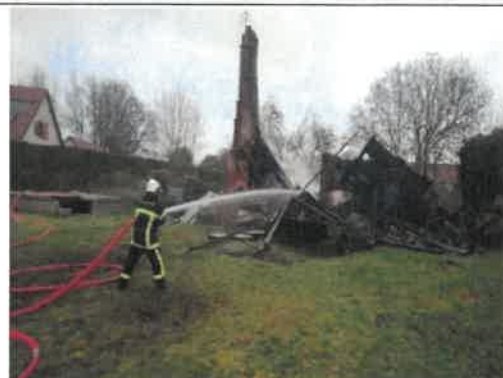
La maison est ancienne et vétuste mais apparaît rénovée et cossue. L'aspect extérieur avait été modifié par l'accolement d'un parement autoporté constitué d'une paroi en briques et d'un revêtement en béton.

Une douzaine de minutes après l'arrivée du VPI, environ 3 minutes après le début de l'attaque, la façade du bâtiment s'effondre brutalement sur les deux sapeurs-pompiers, sans signe avant-coureur.

Le bâtiment avant et après le sinistre

Fait(s) générateur(s) le(s) plus probable(s)
Effondrement rapide et soudain du bâtiment, imprévisible sans une analyse experte,
Positionnement du binôme à proximité de la structure batimentaire.

Intégrer dans la doctrine des critères permettant de définir une zone d'exclusion au droit des structures, notamment lors d'un incendie.
