## PIAS SIS Année : 2022

(Partage d'informations accident en service rédigé par un SIS sur la base de son analyse interne)

### Problème technique sur un dévidoir d'un CCRM

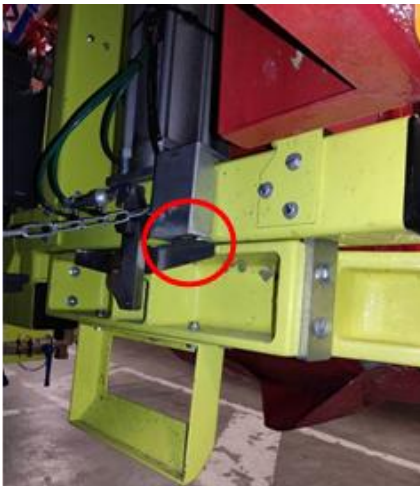
Lors du rangement du matériel incendie, le bouton de commande du système de levage et de remontée du dévidoir s'est démonté rendant impossible son relevage automatique. La vis qui le tenait est tombée dans le boîtier du mécanisme. Une manœuvre manuelle de remontée du dévidoir a été entreprise. Le dévidoir très lourd, a nécessité 4 intervenants pour tenter de le lever. Le système de relevage automatique s'est alors soudainement déclenché lors de la manœuvre surprenant les SP. Un des intervenants a eu son index droit écrasé entre 2 plaques du support de fixation du dévidoir du CCRM. Il est resté bloqué avant que les intervenants ne trouvent le moyen de débloquer le dévidoir.

Zone où le SP a eu le doigt écrasé

*Une formation plus complète doit être réalisée à la remise des véhicules : ce type de manœuvre doit pouvoir être abordée avant toute intervention.*

*Il a été de demander par courrier à l'équipementier de prévoir une procédure adaptée aux réalités et contraintes opérationnelles (pas de réponse à ce jour):*

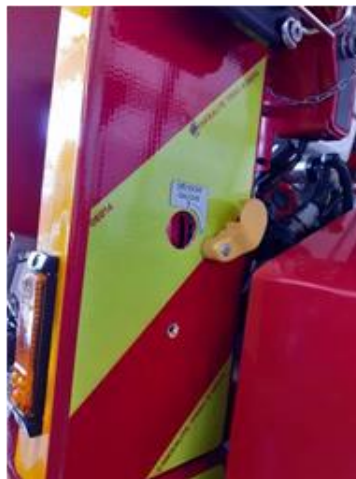
Bouton, de commande du dévidoir

- La vis qui tenait le bouton du système de relevage du dévidoir est tombée dans le boîtier de commande rendant impossible la manœuvre automatique.
- Une manœuvre de dépannage manuelle a été réalisée sur place à 4 intervenants, obligeant certains à positionner leurs mains en dehors des poignées prévues à cet effet.
- Le redémarrage soudain et imprévu du système de remontée automatique du dévidoir.

- Rappel de la procédure de dépannage manuel par mail le lendemain de l'évènement et demande aux chefs de centre concernés d'informer tous leurs personnels des mesures à respecter conformément au livret technique ;
- Dépannage et contrôle du CCRM concerné ainsi que des autres engins identiques du département, effectués à la demande du SDIS par le fournisseur.

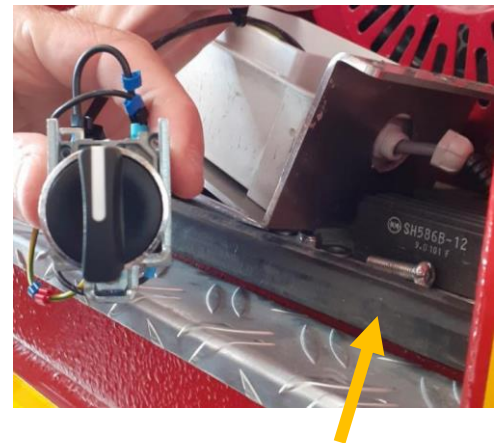
Vis de fixation
