PIAS SIS Année : 2022

(Partage d'informations accident en service rédigé par un SIS sur la base de son analyse interne)

ACCIDENT DE VSAV

Mots clefs : Accident VSAV, départ en intervention, carrefour, refus de demande de priorité

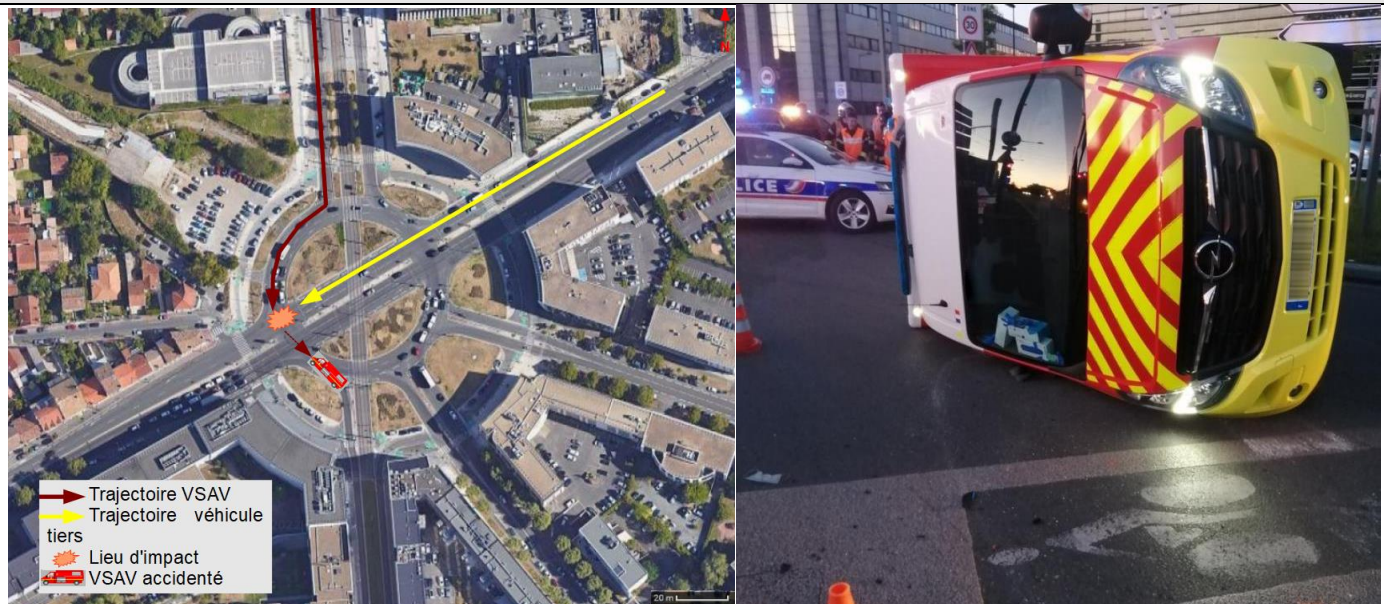
Illustrations

Interne au service :
VSAV : en attente d'une expertise; Suspicion d'un décalage de la cellule par rapport à la cabine sur châssis

Flanc avant Droit

Vitre avant Droit

Flanc arrière Gauche

Cet accident serait dû au non-respect par un véhicule tiers d'une demande de priorité d'un véhicule prioritaire.

Technique : Étudier l'opportunité d'équiper les véhicules d'airbags latéraux
