PIAS SIS Année : 2022

(Partage d'informations accident en service rédigé par un SIS sur la base de son analyse interne)

Accident de circulation d'un CCRM en transit opérationnel

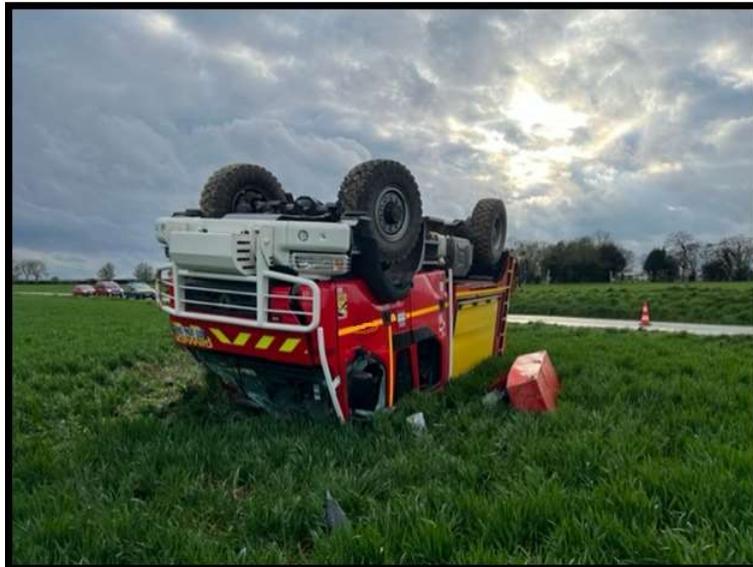
En empruntant une départementale, le conducteur du CCRM perd le contrôle du véhicule; il tente de le récupérer et effectue une sortie de route dans un champ.

L'engin bascule pour finalement s'immobiliser sur le toit.

Les blessures sont consécutives à une absence du port de la ceinture de sécurité et à la chute de divers équipements non arrimés dans la cabine.

Environnementaux	Route étroite et conditions météorologiques défavorables (pluies)	
Réaction(s) immédiate(s)		
Une cellule de soutien psychologique mise en place pour accompagner les personnels blessés et leurs collègues du CIS		
Mesures de prévention		
<p>En lien avec l'accident</p> <ol style="list-style-type: none"> Effectuer un rappel sur l'obligation du port de la ceinture de sécurité pour tous les occupants d'un véhicule. Réitérer la nécessité d'adapter la vitesse aux voies de circulation et aux conditions climatiques. Renforcer les rappels sur le contenu du livret spécifique à la conduite des véhicules du SDIS. Intégrer une partie spécifique à la conduite sur route des engins tout terrain dans les formations initiales et dans les FMPA COD2. Vérifier sur la totalité du parc véhicule, que les réglages des supports d'ARI sont adaptés aux appareils qu'ils accueillent. <i>Cette recommandation vaut tout particulièrement pour les SIS dont le parc ARI n'est pas homogène.</i> Remiser dans les coffres de l'engin tous les outils non attachés et ceux qui ne sont pas d'utilisation fréquente et réflexe (Halligan-tool, extincteurs...). <p>Non en lien avec l'accident :</p> <ol style="list-style-type: none"> Procéder au contrôle régulier des pressions des pneumatiques.
