PIAS SIS Année 2022

Accident de la circulation lors d'un retour d'intervention d'un CCF

Mots clefs : Courbe - CCF - port de la ceinture – retour de feu - AVP

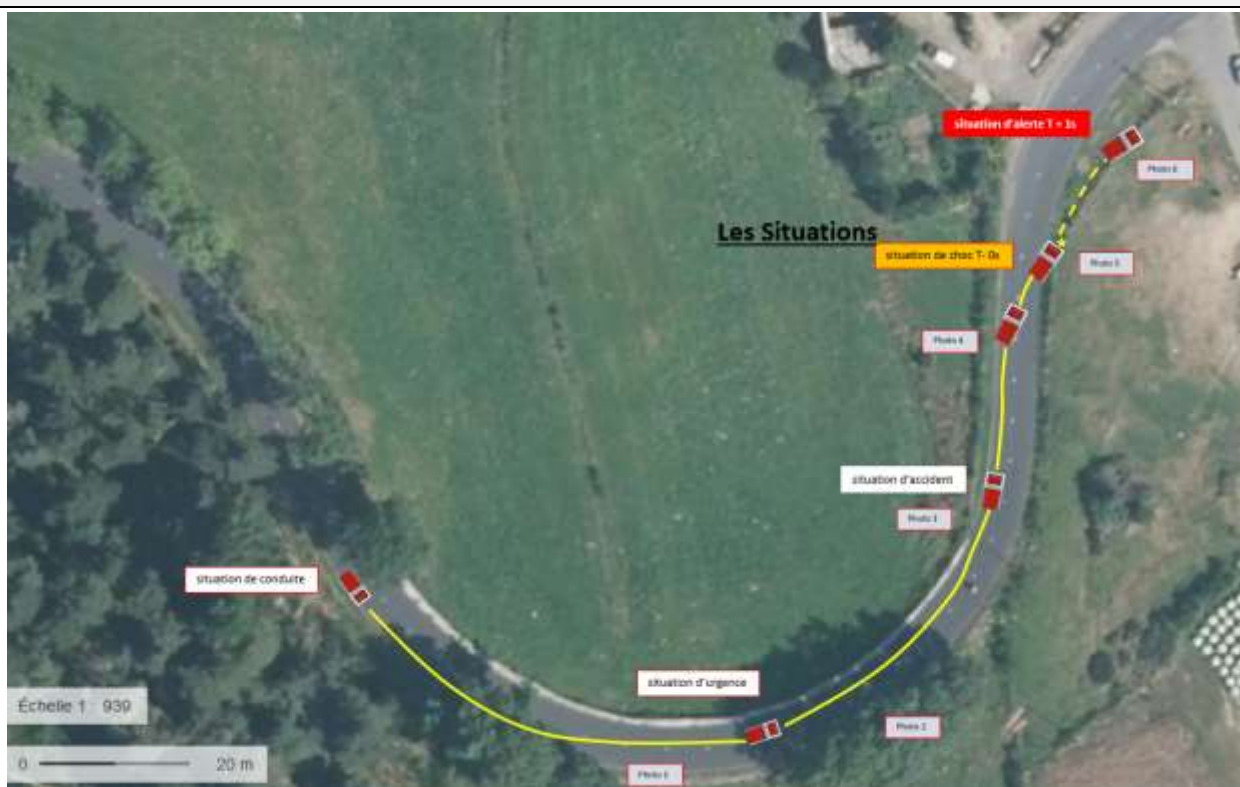
Illustration

Arrivé près d'un virage, le conducteur ralentit. Le CCF roulerait à une allure moyenne de 50 km/h environ. À l'approche d'une courbe à gauche serrée, le conducteur freine et sent que le véhicule décroche de l'arrière. Le CCF se déporte sur la voie de gauche.

Des traces de pneus côté droit, sont visibles à niveau du marquage axial de la chaussée (module de route étroite).

Le CCF circule alors sur 80 mètres à l'intérieur de la courbe. En sortie de celle-ci, l'adhérence du véhicule s'inverse sur son côté gauche. Il quitte sa trajectoire, traverse la chaussée et vient heurter une tête d'aqueduc puis un rocher situés sur l'accotement droit.

Sous le choc, le CCF effectue un tonneau complet avant et se retrouve immobilisé sur ses roues dans le talus longeant l'accotement.

Fait générateur le plus probable : vitesse inadaptée aux conditions de circulation avec ce type de véhicule.

- Obligation du port de la ceinture (qui a minimisé la gravité de l'accident).
- Réalisation du recyclage de la formation à la conduite (COD...).
- Sensibilisation et pratique régulière de la conduite des engins spécifiques (CCFF, CCGC...) notamment sur les routes de moyennes montagnes.
- Arrimage des petits matériels en cabine (ARI, Bouteille air, petit matériels, portatifs...).
- Utilisation de la touche alarme des radios.
- Importance du niveau de remplissage de la cuve d'eau.
- Vérification régulière de la pression des pneus.
