### Chute d'une toiture d'un spécialiste USAR lors d'une opération de bâchage

**Mots clefs :** Intervention – opération de bâchage – chute de toit

**Date de l'accident :** XX juin 2022

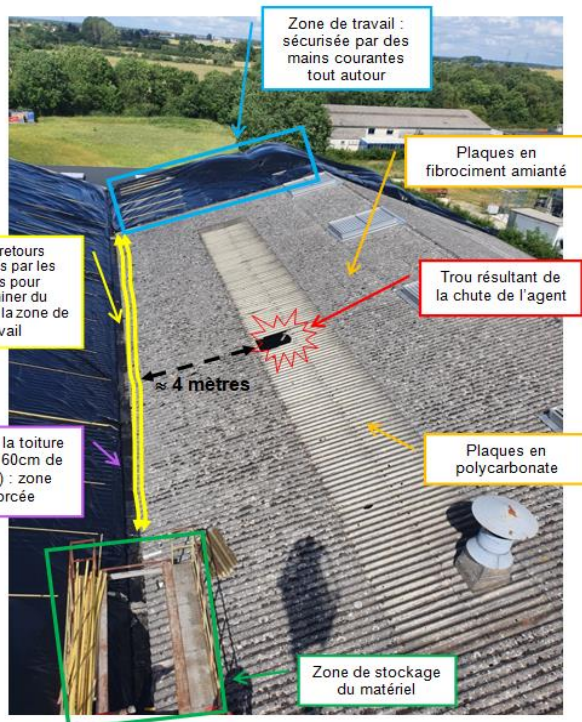
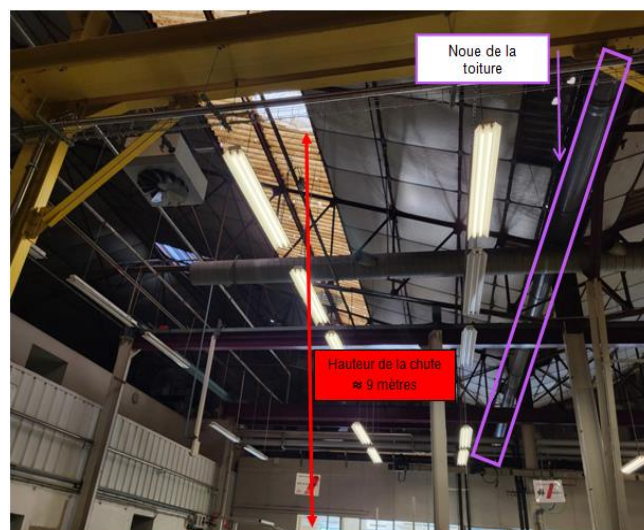
#### Illustrations

Arrivé à la zone de stockage, le premier agent fait demi-tour en vue de rejoindre la zone de travail en passant par la noue, chargé de matériaux. Il pense être suivi par son équipier. Après quelques pas, il entend un violent craquement derrière lui. Il constate alors un trou béant au niveau d'une plaque en polycarbonate située quelques mètres plus hauts. Il retrouve son collègue, gisant au sol, environ 9 mètres plus bas.

Toiture de l'entreprise trouée sur une surface d'environ 1 m<sup>2</sup> au niveau d'une plaque en polycarbonate.

Rupture d'un élément translucide de toiture (plaque de polycarbonate) sous le poids d'un intervenant, cheminant en dehors de la zone sécurisée lors d'une opération de bâchage

- Rédiger un flash accident avec rappel des consignes de sécurité concernant le travail en hauteur.

- Effectuer un rappel sur l'utilisation des mains courantes dans le cadre des spécialités USAR et SMPM.
- Travailler sur l'appréhension du risque.

- Augmenter l'encadrement dans les spécialités lors d'intervention de grande ampleur afin de pouvoir avoir un recul suffisant sur l'opération.
- Former et mettre en place une supervision détachée de l'intervention (officier de sécurité).

- Matérialiser les zones dangereuses dès lors que cela est possible.
