PIAS SIS Année 2022

Accident d'un FPTHR lors d'un départ en intervention

Mots clefs : accident de circulation – FPTHR – départ en intervention – perte de contrôle

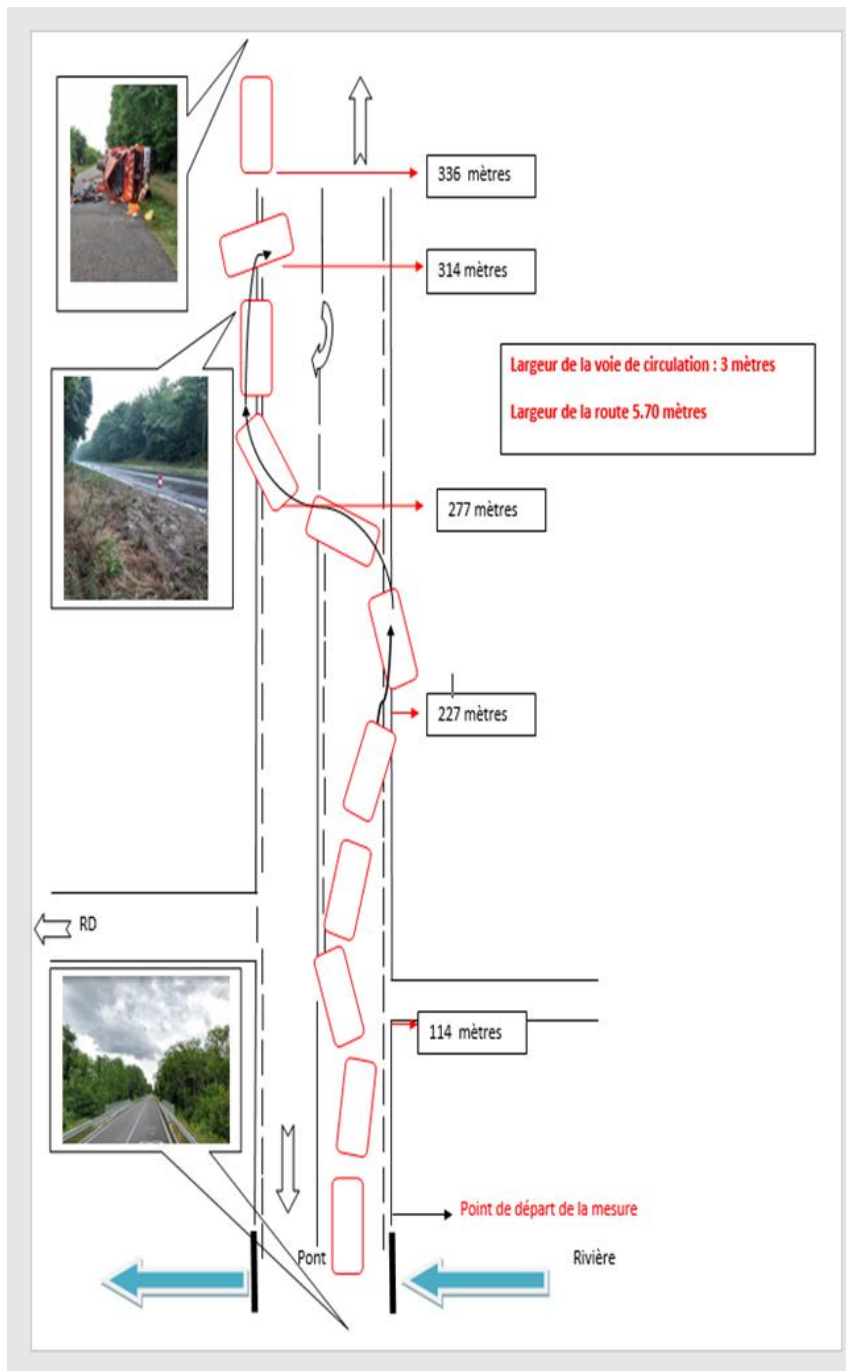
Illustrations (voir schéma page suivante)

Lors du transit, le conducteur du FPTHR perd le contrôle du véhicule. Le véhicule termine sa course sur la voie opposée de circulation couché sur le côté droit, après avoir effectué un tonneau.

Lors des entretiens, les 4 sapeurs-pompiers ont tous indiqué que le véhicule présentait un balan de droite à gauche depuis le départ. Ce mouvement s'est accentué après le passage d'un pont se trouvant sur cette route. Aucune tierce personne n'est en cause dans la perte de contrôle du véhicule ni impliquée dans l'accident.

Faits générateurs les plus probables : perte de contrôle suite à une vitesse inadaptée à l'état de la chaussée et au type de véhicule.

Note du directeur diffusée dès le lendemain de l'accident : utilisation de la position basse des dévidoirs, limitation de la vitesse à 70km/h et rappel de la nécessité d'adapter sa conduite aux spécificités de la route.

Vérification de tous les types de pneus montés sur les véhicules du même type.

Circulation avec dévidoirs obligatoirement en position basse.
