PIAS SIS Année : 2023

Partage d'informations accident en service

Accident d'un SP au cours du rangement de matériel dans l'EPC

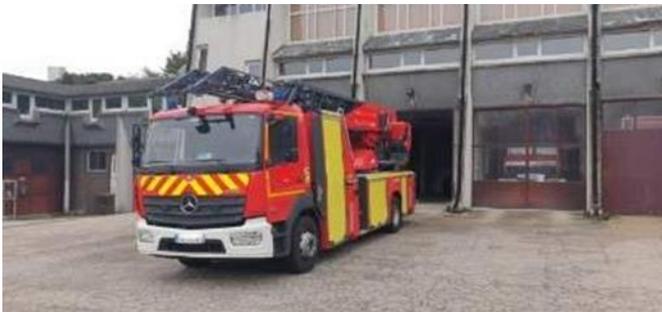
Emplacement de la petite échelle

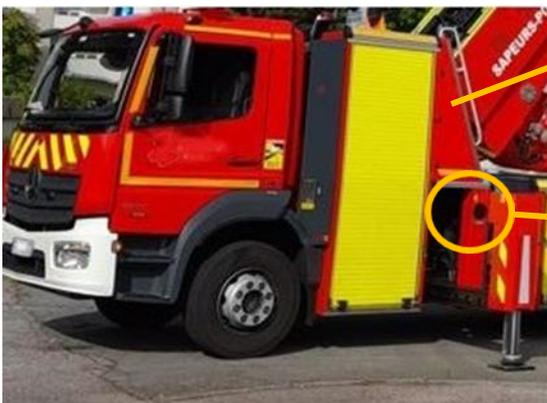
Lors du rangement de matériel (petite échelle dans l'emplacement prévu par le constructeur), à l'issue de la FMPA MEA journalière, dans la cours du centre de secours, 1 SP s'est retrouvé coincé entre le stabilisateur avant gauche et la carrosserie de l'EPC, occasionnant des lésions graves.

Emplacement du SP coincé

Analyse		
Fait(s) générateur(s) le(s) plus probable(s) :		
<i>Après un contrôle visuel de chaque côté de l'échelle, le manipulateur procède au repliement simultané des 4 stabilisateurs (manipulation des 2 côtés des stabilisateurs en simultané et par le même manipulateur) depuis le poste de commande situé à l'arrière droit du véhicule. N'ayant pas entendu les consignes de rester à l'écart pendant cette manœuvre, la victime s'est approchée à proximité du stabilisateur avant gauche pour ranger du matériel, en limite du champ de vision du manipulateur. Elle s'est retrouvée coincée entre la carrosserie du véhicule et le stabilisateur en mouvement.</i>		
Facteurs	Aggravants ou défavorables	Atténuants ou favorables
Humains	Port de l'EPI non complet (manque la veste)	Appel de détresse de la victime
Organisationnels	Nombreux personnels pour aider au rangement du matériel	Prise en charge rapide du SP blessé transporté au CHRU Remontée rapide au CODIS

Techniques	Possibilité de commander les stabilisateurs droit et gauche en même temps et par le même manipulateur Absence de dispositif de sécurité	Arrêt immédiat des mouvements hydrauliques suite à l'appel de détresse
Environnementaux	Absence de visibilité du côté gauche (vue limitée par la tourelle et le siège du manipulateur)	Accès rapide des secours pour l'abordage de la victime

Mesures de prévention
<p><i>Diffusion d'un flash info aux CIS dotés d'un MEA « principales règles de sécurité lors de l'utilisation d'un MEA »</i></p> <p><i>S'assurer que tout le matériel soit rangé dans les coffres avant ou après toute manipulation mécanique</i></p> <p><i>Rappeler lors des FMPA l'obligation de rentrer les stabilisateurs d'un côté à la fois</i></p> <p><i>Mettre en place un système « double main » par côté pour les mouvements de stabilisation (constructeur)</i></p> <p><i>Rappeler les règles de sécurité des MSP et en opération à tous les référents MEA au travers des FMPA</i></p> <p><i>Envoi d'un courrier au constructeur pour modifier les commandes arrière des stabilisateurs.</i></p>

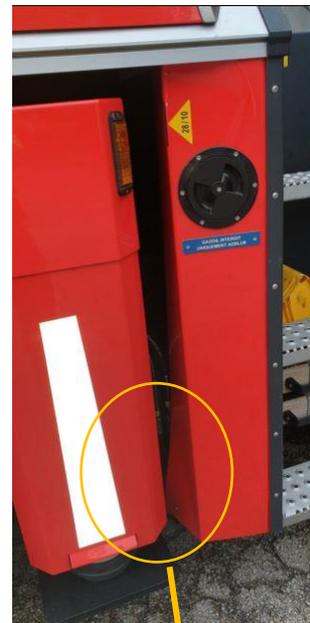
Déformation de la tôle
