## Sauvetage côtier – Accident lors d'un saut depuis un rocher

### Rappel sommaire des faits

Date de l'accident : juin 2021

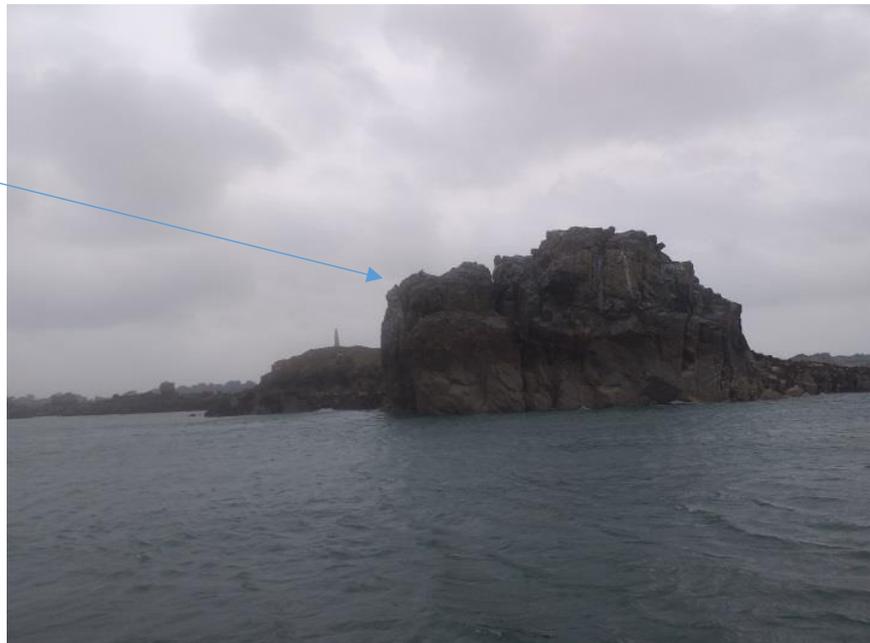
Point de départ du saut droit

**La hauteur de saut et une position d'entrée dans l'eau inadaptée liée à une expérience de saut limitée pour l'agent apparaissent être les deux principaux facteurs à l'origine de l'accident.**

- **Définir un parcours de tutorat pour amener les nouveaux SAV3 à l'autonomie dans l'encadrement de formations SAV1 et SAV2**
- **Formaliser la possibilité et les limites de réalisation de sauts droits, limités à 6 mètres maximum**

- **Définir une progressivité dans l'apprentissage et le maintien des acquis pour la réalisation de sauts droits et maintenir la procédure de sécurisation de la zone de saut**

- **Doter chaque embarcation d'un filin lesté permettant d'apprécier la hauteur réelle d'un point de saut**
- **Tester un dispositif de relevage de victime à l'eau par un filet fixé au bord des BLS**
- **Tester un moyen d'immobilisation adapté aux BLS**
