PIAS SIS Année : 2023

Sapeur-pompier blessé consécutivement à une chute dans une fosse de produits chimiques

Mots clefs : chute de plain-pied – fosse masquée par de la mousse – feu industriel - reconnaissance

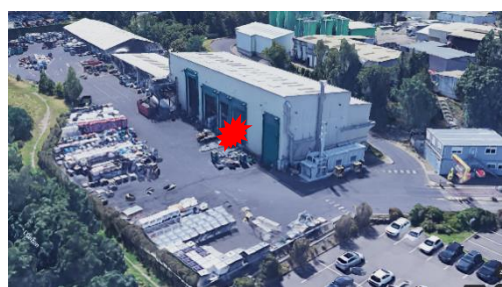
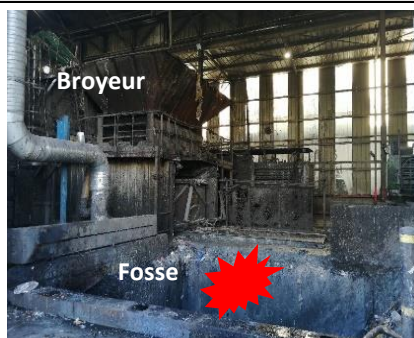
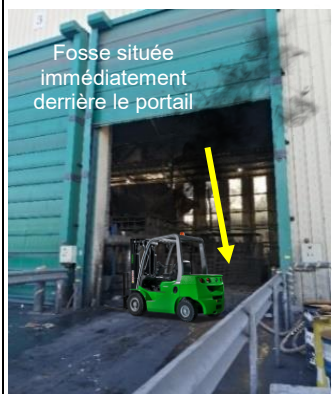
Illustrations

Après avoir éteint le chariot, alors qu'il pénètre dans le bâtiment, l'équipier BAT tombe dans une fosse de produits chimiques en feu située immédiatement derrière le portail ouvert. Cette fosse était rendue invisible par la présence de mousse la recouvrant totalement. La profondeur est de 2m20. Le sapeur-pompier ressent immédiatement des douleurs dorsales et des brûlures sur les membres inférieurs. Il lève les bras pour se signaler.

Départ du feu lors du dépotage de produits pulvérulents

- entreprise : processus non sécurisé (8 incendies similaires sur les 3 dernières années) et absence de protection ou de signalétique concernant le risque de chute dans la fosse ;
- SIS : non transcription de l'information « fosse » sur le ticket de départ, dégradation des informations lors du passage de consignes orales (information « fosse » étant devenue « benne » dans l'esprit du BAT) et non utilisation du document opérationnel dédié à ce site.

- Rappel de l'importance de la transcription des informations clefs des requérants sur les tickets de départ lors des FMPA des opérateurs du CTA / CODIS.
- Rappel de la nécessité de la bonne compréhension des consignes de la part des subordonnés durant les FMPA chefs de groupe et chefs d'agrès.
- Diffusion départementale d'une fiche attention sécurité relative au port des EPI sauveteurs.
- Renouvellement de manœuvres sur le site et mise à jour du DO en lien avec le POI de l'entreprise.
- Paramétrage de l'outil d'alerte pour indiquer sur les tickets de départ l'existence d'un document opérationnel.
