ACCIDENT DE LA CIRCULATION – CCRM SUR LE TOIT

Accident de la route - Poids lourd - Survirage

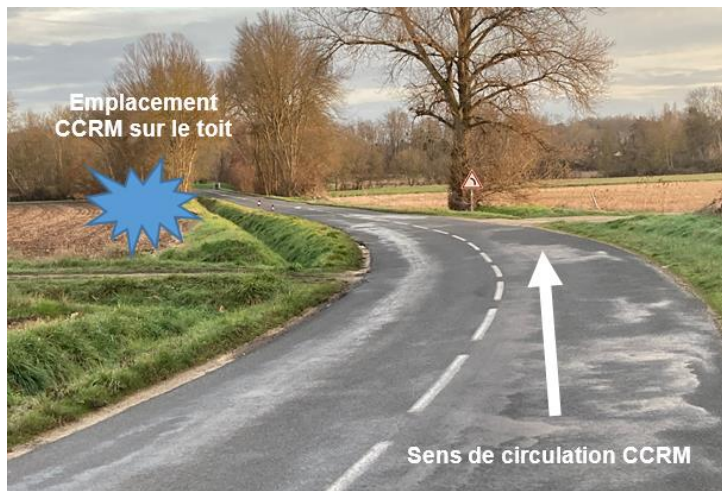
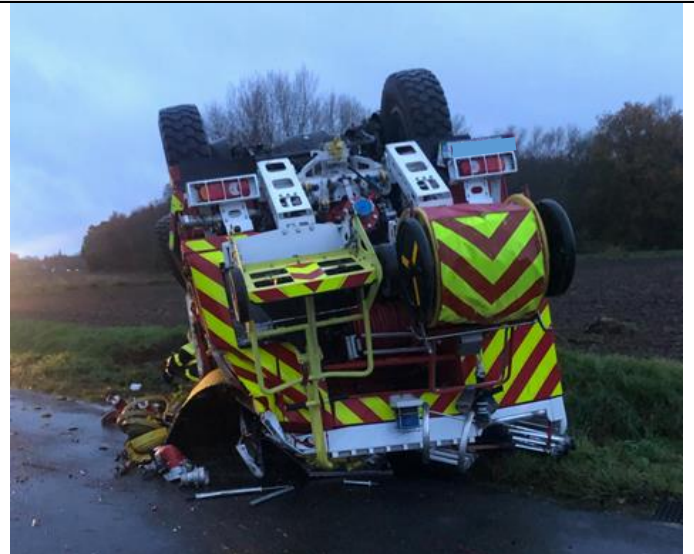
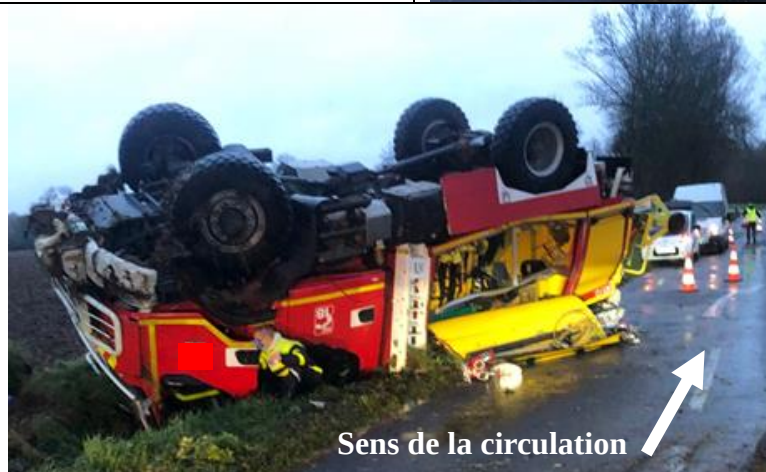
Illustrations

La route départementale est rendue glissante par la pluie. A la sortie d'un virage, le conducteur remarque que l'arrière du véhicule chasse.

Malgré la volonté de redresser le véhicule, le CCRM sort de la route, l'avant dans le fossé.

L'arrière se lève et le CCRM se retrouve sur le toit.

Humains	<ul style="list-style-type: none"> - Pérenniser les formations COD « 0 » (vitesse, état de la route, conduite sécuritaire, conduite d'urgence, ceinture de sécurité...) - Pérenniser l'acculturation à la sécurité (Point mensuel sécurité, affichage...)
Organisationnels	<ul style="list-style-type: none"> - Etude sur le déclenchement des engins pour ouverture de porte (VPR, CCRM, VTU...)
Techniques	
Environnementaux
