PIAS SIS

Accident de circulation d'un sapeur-pompier volontaire

Risque routier-Accident de trajet appel BIP

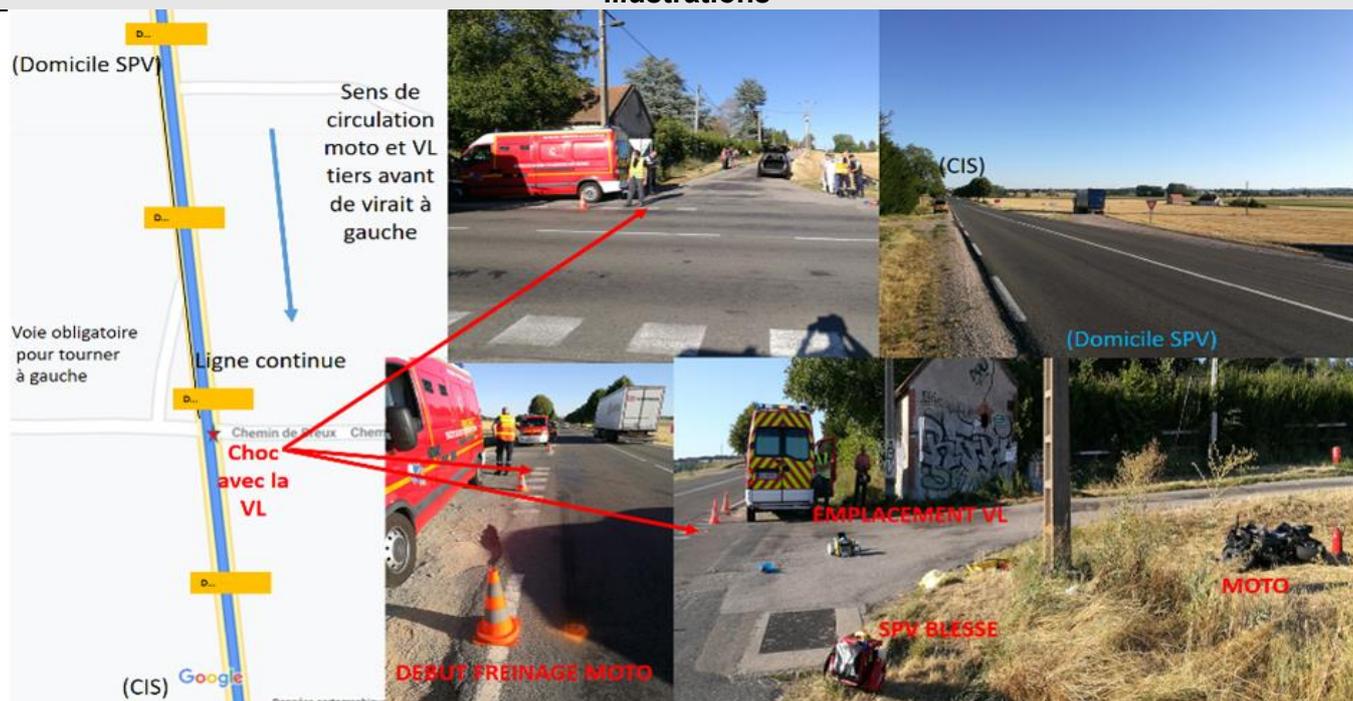
Illustrations

En se rendant au centre de secours avec une moto d'une cylindrée de 750 cm³, sur une section de route en pleine ligne droite, le sapeur-pompier volontaire a, après avoir freiné sur environ 7 m, percuté de plein fouet une VL qui virait à gauche en coupant une ligne continue. La VL n'a pas pris la voie de droite permettant de traverser la chaussée. La collision a eu lieu sur le côté gauche de la voiture. Le SPV a été projeté dans un premier temps sur le toit de la voiture puis dans un deuxième temps il a été projeté sur le bas-côté de la chaussée à une douzaine de mètre du choc initial. La moto a été projetée sur le toit de la voiture, et a fini sa trajectoire à environ une quinzaine de mètre du choc initial.

VL tiers + moto SPV + Casque du SPV fendu

Fait(s) générateur(s) le(s) plus probable(s)
 -VL tiers virait à gauche coupant une ligne continue
 -SPV doublait une file de voiture en empruntant la voie de gauche et en franchissant une ligne blanche continue

- Rappeler l'obligation de respecter le code de la route, les dispositions du règlement intérieur et les mesures de prévention du plan de prévention du risque routier. En particulier lorsque le sapeur-pompier se rend dans son centre pour partir en intervention ;

- Porter les équipements vestimentaires de sécurité du motard (déplacement en moto) ;
- Insister sur l'importance d'une bonne condition physique qui est un facteur atténuant lors d'une atteinte corporelle et qui favorise le retour post-traumatique ;

2. Technique : Veiller au bon fonctionnement du récepteur individuel d'alerte par rapport à la localisation du domicile de l'agent au moment de l'affectation au CS.
