PIAS SIS Année : 2022

Accident d'un CCF équipé d'un kit Urbain¹

Mots clefs : Accident CCF équipé d'un kit Urbain - retour d'intervention

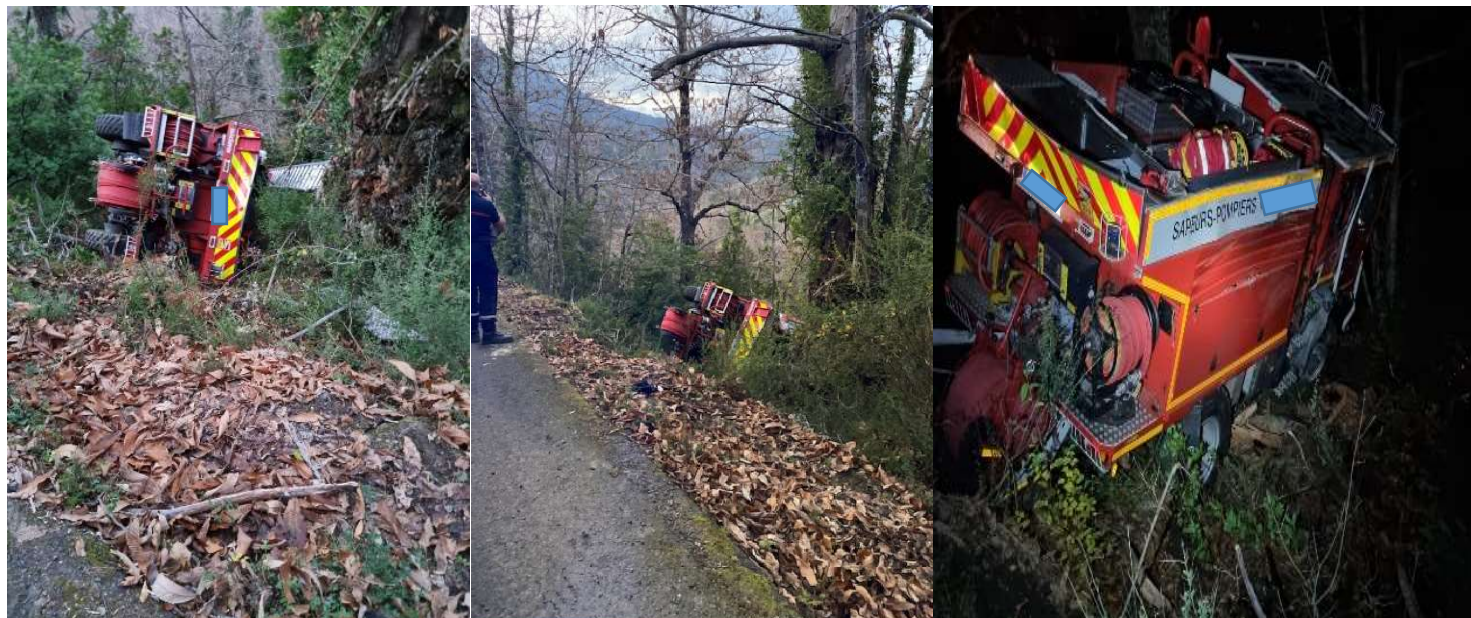
Illustrations

L'engin se désengage et reprend la route pour regagner la caserne. Alors qu'il aborde un virage serré à droite sur une route humide et étroite, le véhicule mord le bas-côté, l'enrobé cède sous son passage, le conducteur tente de rattraper le véhicule, un arbre arrête le CCFM- kit Urbain qui se couche au sol.

Fait(s) générateur(s) le(s) plus probable(s) : inattention du conducteur sur une route étroite et humide, aggravée par une méconnaissance du gabarit et une réaction de conduite inappropriée (tentative de rattrapage au lieu de freiner).

Rappeler les consignes de sécurité relatives au port systématique de la ceinture de sécurité et au guidage des véhicules par le chef d'agrès sur un tronçon difficile

Faire vérifier les arrimages des matériels en cabine par l'équipementier
