PIAS SIS Année : 2022

(Partage d'informations accident en service rédigé par un SIS sur la base de son analyse interne)¹

SUR ACCIDENT LORS D'UNE INTERVENTION POUR ACCIDENT DE CIRCULATION SUR VOIES RAPIDES

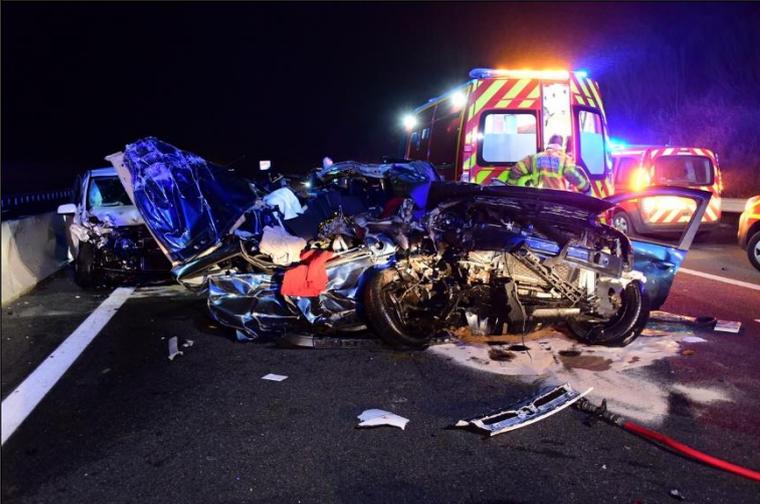
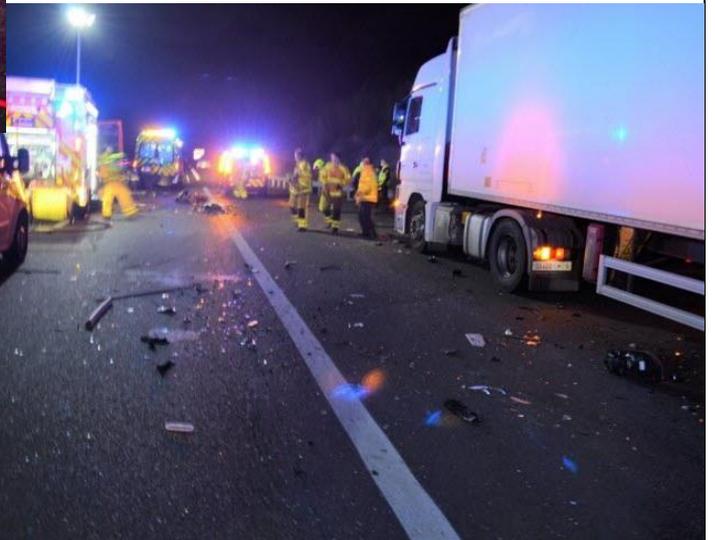
Illustrations

Engagés de nuit sur une intervention de secours routier située sur une voie rapide (2 x 2 voies) en zone rurale non éclairée, les premiers véhicules (VSAV, VLCDG et VLI) se présentent, dépassent l'accident et stationnent en aval de celui-ci, dans l'attente du moyen de protection. Alors que le chef de groupe (CDG) procède à la première reconnaissance, un véhicule tiers arrivant à vive allure vient percuter la carcasse d'une voiture impliquée dans l'accident et la propulse. Sur sa course, la carcasse percute le CDG et le projette à une vingtaine de mètres, à proximité de la porte du conducteur VSAV.

Techniques		
Environnementaux	Zone rurale non éclairée.	Le choc est dû à une projection secondaire de la première carcasse. Lors de sa projection, le SP ne percute pas le VSAV positionné dans l'axe, ni le rail béton de sécurité.

- Mise en œuvre de la doctrine opérationnelle spécifique aux voies rapides :
 - Mettre à jour la doctrine afin de mieux protéger les intervenants ;
 - Prioriser la sécurisation de la zone de chantier, clarifier le positionnement des véhicules selon leur ordre d'arrivée, et positionner le premier véhicule en amont de l'accident et actionner les moyens de signalisation dont il est doté ;

- Assurer l'engagement systématique, et en première intention, d'un moyen de balisage afin d'assurer la protection des intervenants ;
 - Fiabiliser la localisation de l'évènement lors de la prise d'appel.
