PIAS SIS Année : 2023

(Partage d'informations accident en service rédigé par un SIS sur la base de son analyse interne)

ACCIDENT DE CIRCULATION D'UN VSAV

Mots clefs : Accident de circulation - sur-accident - VSAV - carrefour

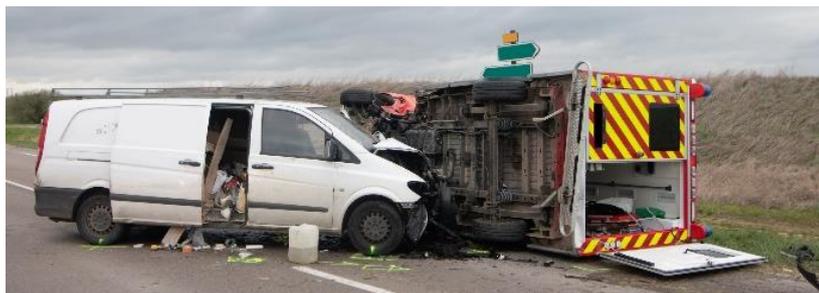
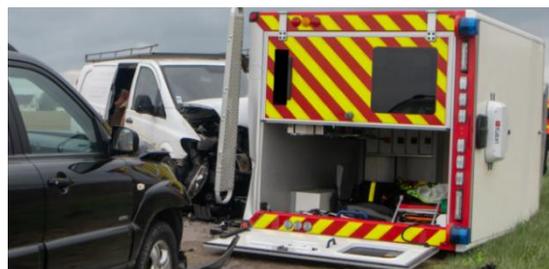
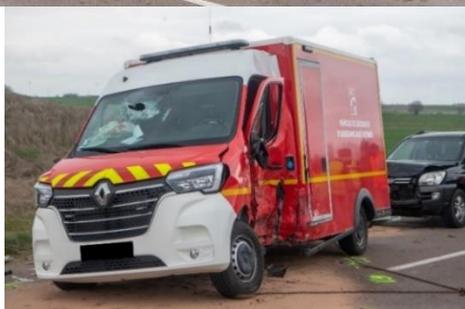
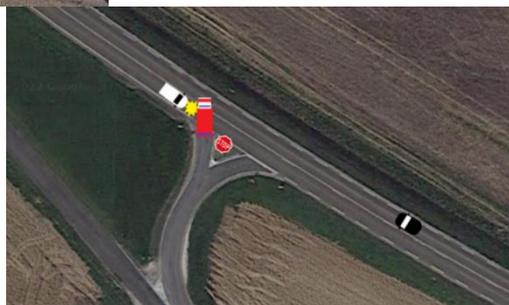
Illustrations

Vers 15h05, le CTA-CODIS déclenche un véhicule de secours et d'assistance aux victimes (VSAV) afin d'assurer une mission de secours pour un malaise avec risque infectieux le long d'une route départementale. Environ 500 mètres après son départ, au passage d'un « stop », alors que le conducteur s'engage à vitesse lente sur la départementale avec les avertisseurs lumineux et sonores activés, un utilitaire blanc venant de sa gauche percute le véhicule des secours qui se retrouve couché sur le flanc droit. Un instant après, un autre véhicule vient percuter le VSAV par l'arrière.

Un VSAV classé « épave » 6 mois après sa première utilisation (prix d'achat estimé environ 85 000 €). Le matériel présent dans la cellule est détérioré.

Analyse		
<p>Fait générateur le plus probable: Lors du franchissement d'un « stop », le conducteur du VSAV n'a pas effectué de contrôle suffisant ce qui ne lui a pas permis de voir un véhicule tiers qui arrivait avec une vitesse inadaptée à la situation.</p>		
Facteurs	Aggravants ou défavorables	Atténuants ou favorables
Humains	<ul style="list-style-type: none"> - Non port de la ceinture de sécurité pour le chef d'agrès et l'équipier. - Le conducteur n'a pas recontrôlé à gauche avant de s'engager. - Le VSAV effectuait un virage vers la gauche au moment de l'impact (déport du centre de gravité). 	<ul style="list-style-type: none"> - Les 3 SP sont installés dans l'habitacle, à l'avant du VSAV. - Port de la ceinture de sécurité pour le conducteur. - Passage du stop à faible vitesse.
Organisationnels	<ul style="list-style-type: none"> - L'équipier et le chef d'agrès étaient en train de terminer de s'équiper de la tenue de protection contre les risques infectieux pendant que le VSAV roulait. - Présence de matériels mobiles dans la cabine (classeurs, boîtes de gants, etc.) . 	<ul style="list-style-type: none"> - Prise en charge rapide par les secours. - Activation des signaux sonores (2 tons) et lumineux (gyrophare) lors du franchissement du carrefour .

Techniques	<ul style="list-style-type: none"> - Système de rangement et d'attache du matériel opérationnel dans la cellule arrière non optimisé (équipements projetés lors du choc: sacs « prompt secours », kit section de membre, bouteille d'oxygène de 5 l). - Alarme sonore de ceinture non attachée uniquement existante pour le siège conducteur. - Haut centre de gravité du véhicule. 	<ul style="list-style-type: none"> - Véhicule récent (6 mois). - Alarme sonore de non port de ceinture de sécurité présent pour le conducteur.
Environnementaux	<ul style="list-style-type: none"> - Carrefour connu comme accidentogène pour sa mauvaise visibilité (faux-plat, virage et butte) et son engagement sur une route départementale (vitesse maximale autorisée 90 km/h). 	<ul style="list-style-type: none"> - Peu de circulation routière du fait de l'horaire.
Réactions immédiates		
<ul style="list-style-type: none"> - Déclenchement d'un autre dispositif de secours sur l'intervention SUAP pour palier l'indisponibilité du VSAV accidenté. - Présence rapide du chef CIS sur le lieu de l'accident. - Déclenchement d'un dispositif de secours sur l'accident de circulation impactant le VSAV. - Prise en charge de l'équipage par un psychologue du SIS. - Diffusion d'une fiche alerte accident rappelant les consignes de prudence lors des départs en intervention.

Mesures de prévention		
<p>Mettre à jour le plan de prévention des risques routiers permettant de rappeler les enjeux, de redéfinir les objectifs et d'ajouter des items aux pistes de prévention déjà en œuvre.</p> <p>Rappeler l'obligation d'attacher les ceintures de sécurité lorsque le véhicule en est équipé ainsi que les règles élémentaires de prudence et d'adaptation de la conduite aux enjeux opérationnels.</p> <p>Etudier l'opportunité d'améliorer le système d'accroche et de rangement du matériel dans la cellule arrière.</p>
